## Gäserudsstugan -

*konservering och restaurering av lerklining och dekormåleri 2017*

Loggbok 24 augusti - 31 oktober 2017

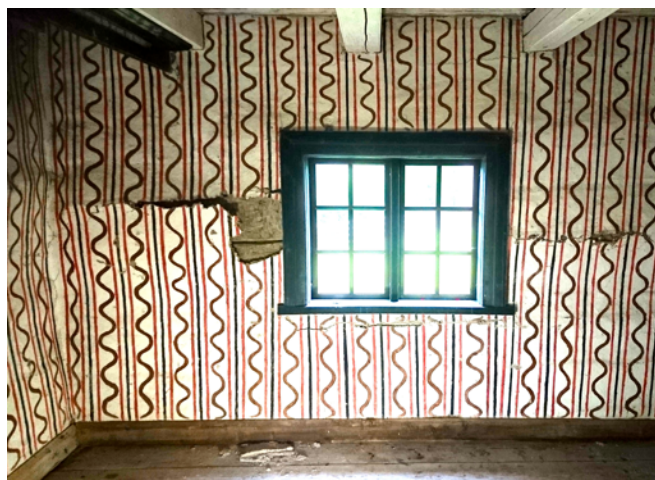
Putsen hänger mycket löst och vi stöter på bomställen överallt. Särskilt skadad är den södra väggen där lerkliningens spruckit upp och delvis rasat (1). Man kan se att skadorna i stort sett följer stockvarven.

Putsen är applicerad direkt på den huggna timmerväggen och verkar bestå av ett enda skikt men med mycket varierande tjocklek (ca 3-15 mm).

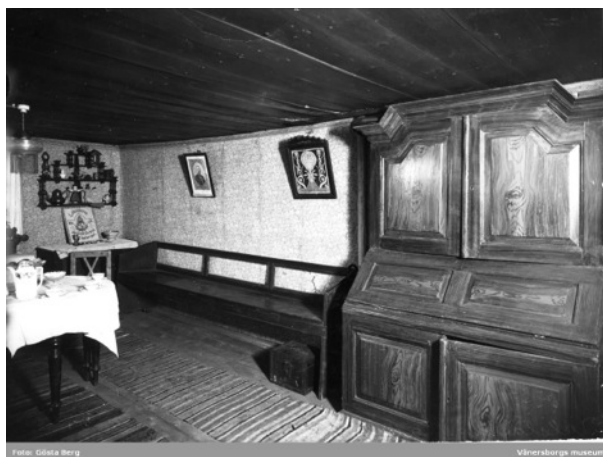
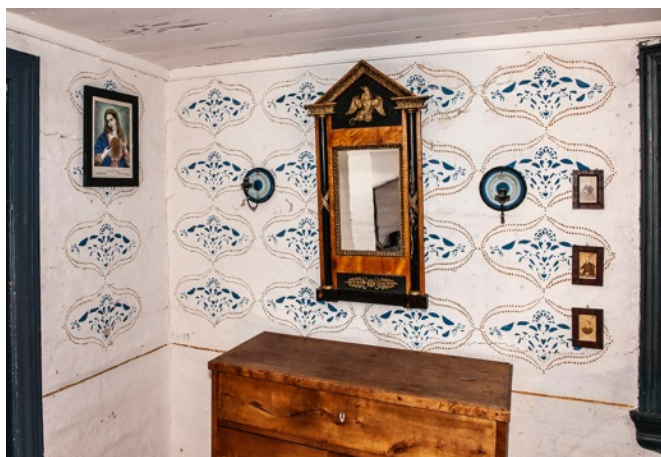
Renoveringen 1932 var tydligen mycket genomgripande. Man rev då allt, ända in till timret. Väggarna putsades därefter på nytt och dekormålades direkt på lerputsens. Av bilder från 1920-talet framgår att väggarna i köket och kammaren tidigare varit tapetserade (2).

I tidigare tillståndsbeskrivning och åtgärdsförslag (Carola Sunesson Älvsborgs länsmuseum 1997) refereras till en föreningsmedlem som skall ha berättat att ett äldre dekormåleri hade varit utfört på limfärgsbemålad tapet.

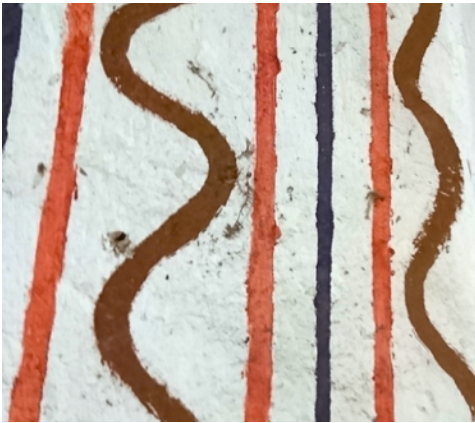
4

Det måste sägas något om första intrycket - hur det känns när man oförberedd stiger in i rummet. Det är förvirrande och underbart. Det som kunde varit ett mönster med exakt upprepning, ungefär som en tapet, visar sig vara helt vilt; varje linje lever sitt eget liv på det utrymme som står till buds (4). Man måste bara älska det - vi tänker på Matisse! (5)

Dekoren i rött, brunt och blåsvart varvar vågiga ränder med raka. Den är målad med limfärg på fri hand men med en relativt regelbunden upprepning på en ljus bakgrundsfärg som är målad direkt på lerkliningen.

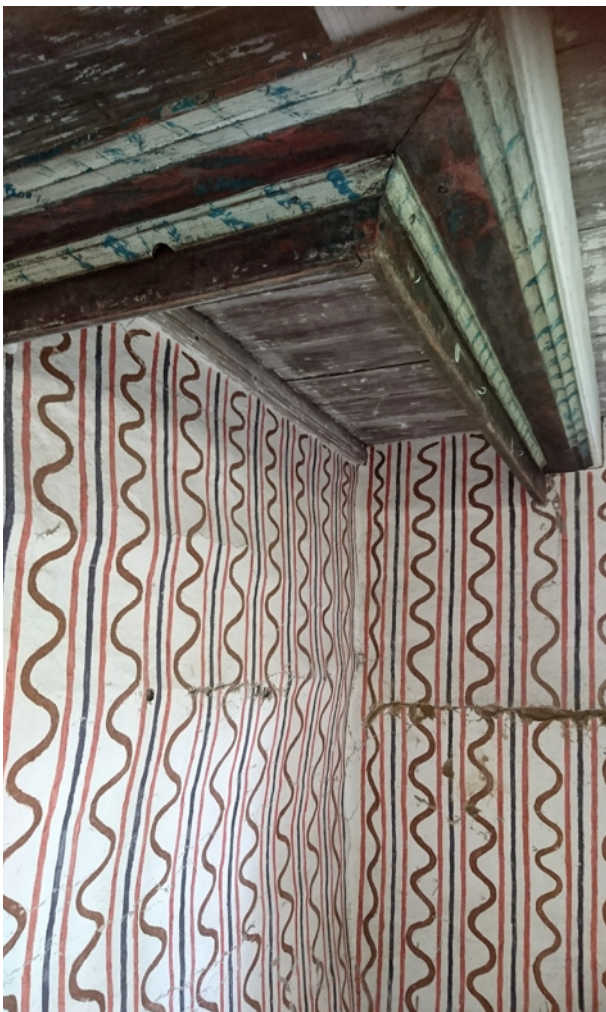
6

Bottenfärgen är stabil och faller inte alls vid beröring.

Vid närmare undersökning av ytskiktets färgmaterial framstod den vita bottenfärgen som betydligt mer stabil än materialet i dekorlinjerna vilket tydde på att bottenfärgen utgörs av något annat än limfärg. Med tanke på hur putsen buktar sig är den förvånansvärt hållfast (6).

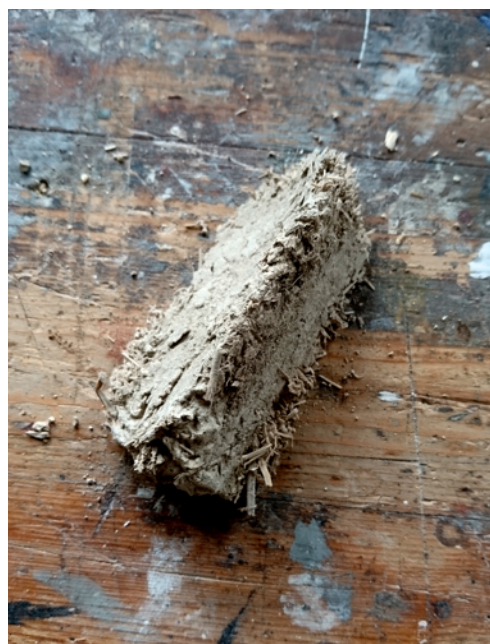
den sedimenteras i ett glaskärl kunde vi urskilja beståndsdelarna och på ett ungefär de inbördes proportionerna ( 8).

Om man väljer att försöka återfästa partier som släppt, helt eller delvis, från underlaget kan man tillverka ett "lerklister" bestående av 1 del lera och 1 del silt (silt är en finkornig jordart som har kornstorlek från 0,002 - 0,063 mm alltså mellan lera och sand). Marmormjöl kan ersätta silt. Genom att försiktigt föra in lerblandningen mellan putsen och timmerväggen och sedan fördela den med ett försiktigt tryck från utsidan kan man få lossnade partier att återfästa.

Baserat på resultatet av sedimenteringen skulle vi vid en rekonstruktion blanda ett bruk baserat på 25 - 30% återanvänd lerklining och resten nya råvaror.

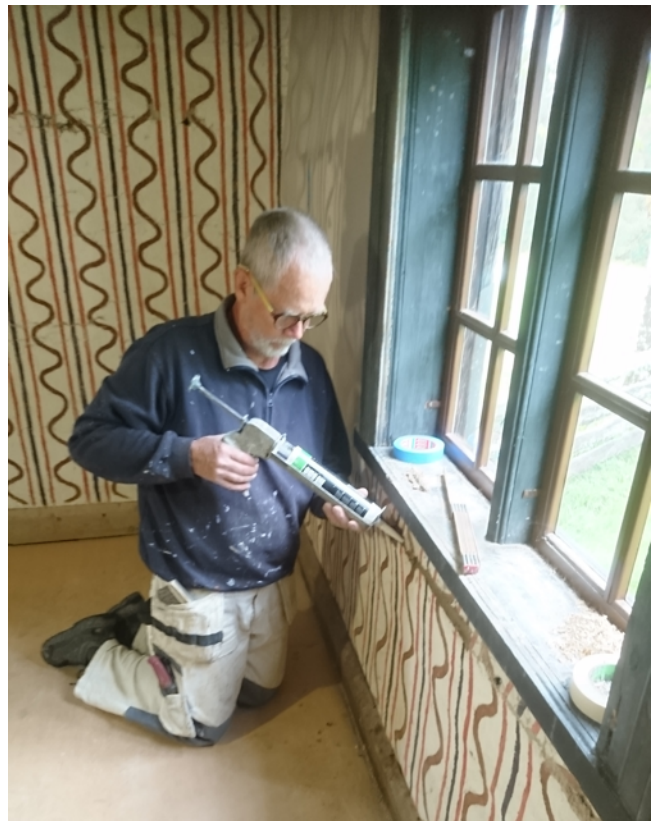
10

Lossnande partier av lerklining lades nu på prov fast med hjälp av ett löst lerlim bestående av lera och marmormjöl. Limmet fördes in via sprickor i mellanrummet bakom lerkliningens med hjälp av en fogspruta (10).

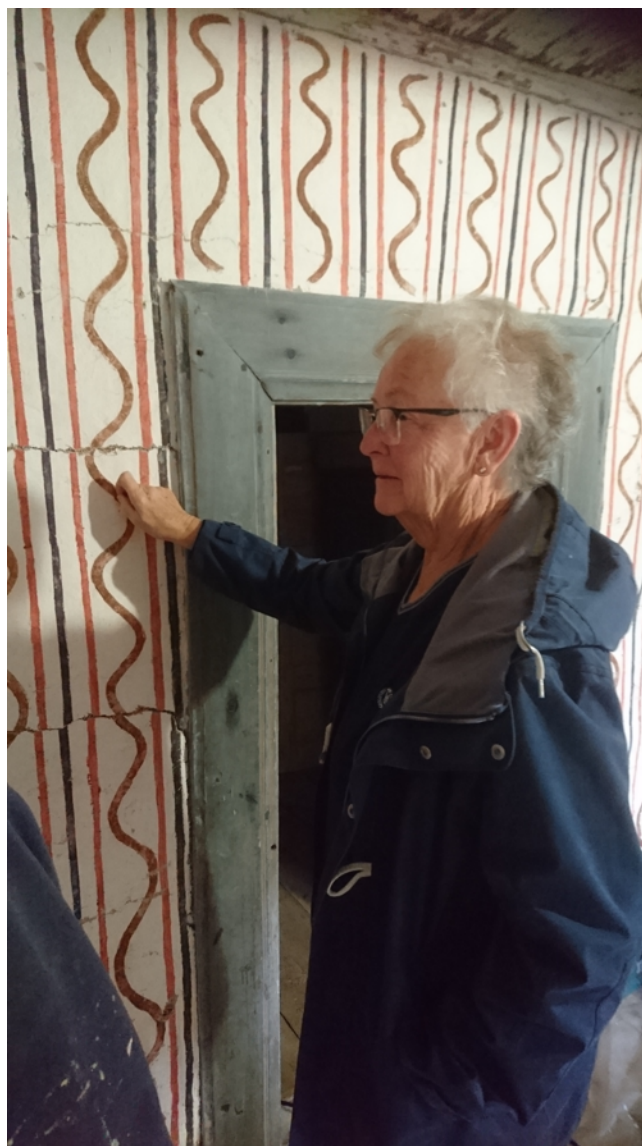
11

Siv Martinsson från Håbols Hembygdsförening pekade på hur sättningarna både förskjutit och skevat putsen på ett sätt som nästan inte går att förstå; det är lite av ett under att den över huvud taget hänger kvar! (11).

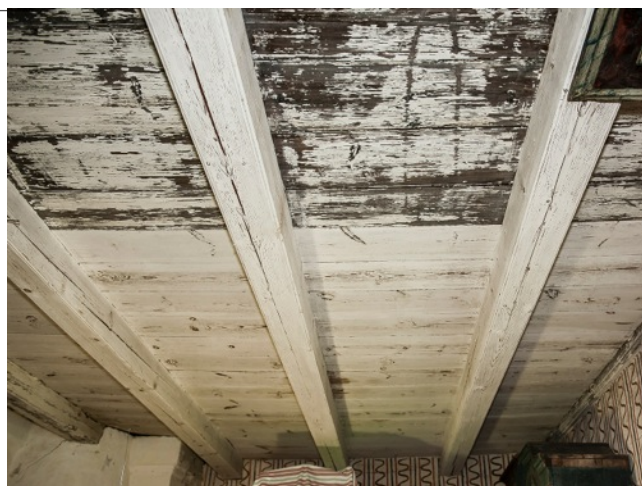
12

Lars Bergström föreslog att föreningen skulle göra en kompletterande ansökan om åtgärder i stora salens tak. Färgen i ungefär halva taket har nämligen fallit av. Det är lika obegripligt som oestetiskt (12).

Vi utgick från början ifrån att taket var limstruket. I samband med att vi började tvätta ned färgen märkte vi dock att den inte alls uppförde sig som limfärg - den löste sig inte.

Att skrapa gick bättre och då gjorde vi två upptäckter - dels att den del av taket som flagade bestod av äldre brädor, dels att dessa brädor hade rester av ett tidigare färgskikt, troligen limfärg, i en gråaktig nyans. Kombinationen av att takbrädorna i den flagnade delen var äldre och att de haft rester av tidigare ytbehandling förklarade troligen att färgen där inte haft samma vidhäftning som på de nyare brädorna. Takbjälkarna är synliga och bjälken närmast innerväggen verkade höra samman med de äldre takbrädorna, den var hyvlad på samma sätt och hade rester av samma grå kulör. Den är integrerad med spiskomplexet och har lokala rötskador troligen orsakade av fuktgenomslag från skorstensmuren.

Slutsatsen blev att brädor och bjälkar hade bytts ut i en del av taket (ca halva ytan i salens södra ände) och att man därefter målat om hela ytan. Vi föreställde oss att detta skedde vid den stora restaureringen 1932/33.

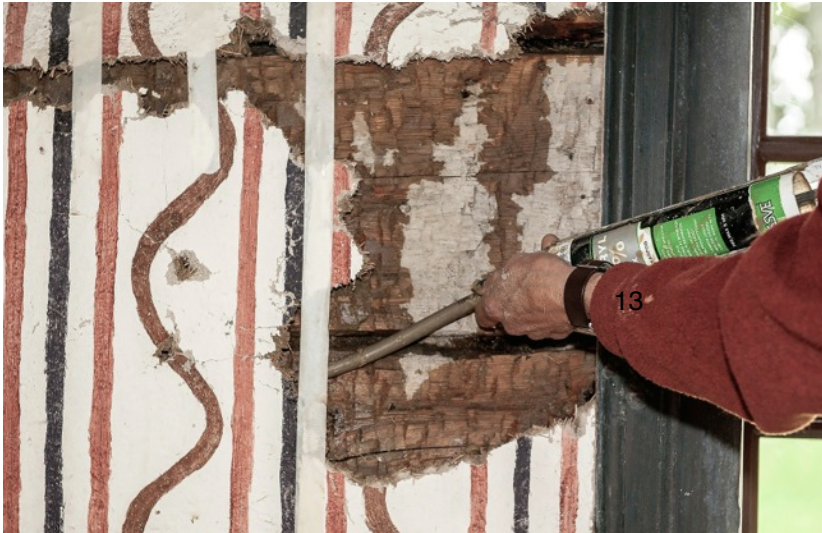
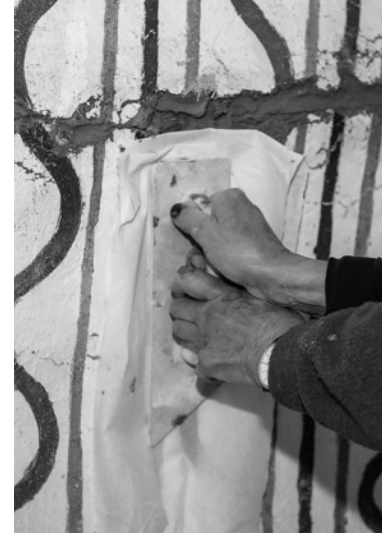
För att nå in och fördela lerlimmet i tomrummen mellan lerklining och timmervägg förlängdes fogsprutans munstycke med en "kanyl" av mjuk plastslang (13). På vissa ställen var det helt nödvändigt att vara två. Den ena injicerade medan den andra höll emot, tryckte och fördelade lerlimmet så att så stora delar som möjligt av det lossnade partiet fick nytt fäste (14).

Samtliga bomställen utgick från rörelser i timmerskarvarna och somliga gick horisontellt över hela väggen. Ett bomställe var så stort som 70 cm högt och 100 cm brett medan flertalet fördelade sig cirka 10-15 cm ovanför och nedanför skarvarna.

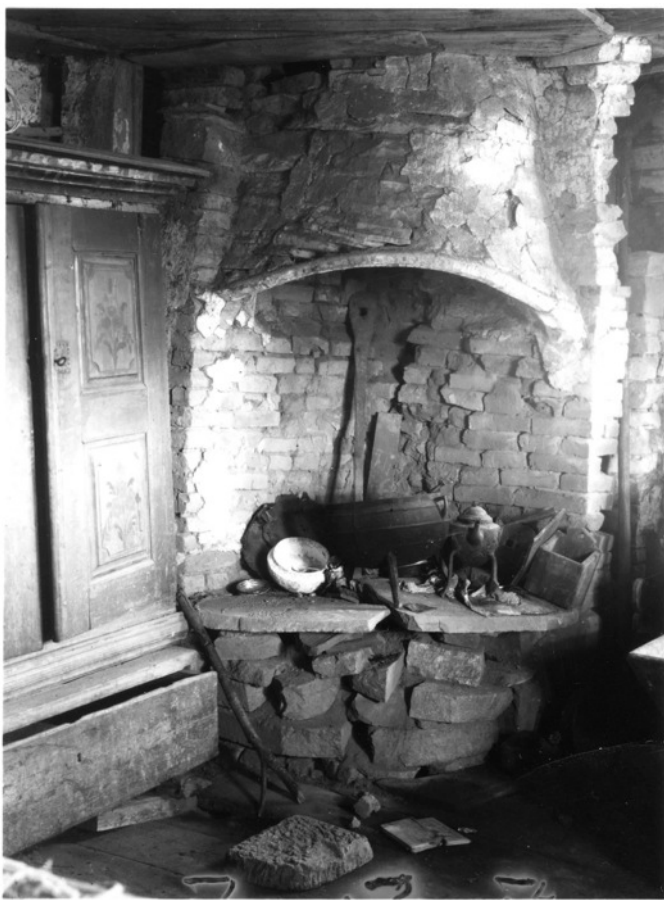
15

Av Ragnar Blids foto (15) som uppges vara taget före restaureringen framgår att salen dittills hade ett undertak, jämför med bilden där man ser den blottlagda bjälken (16). Så hur skulle vi tänka nu?

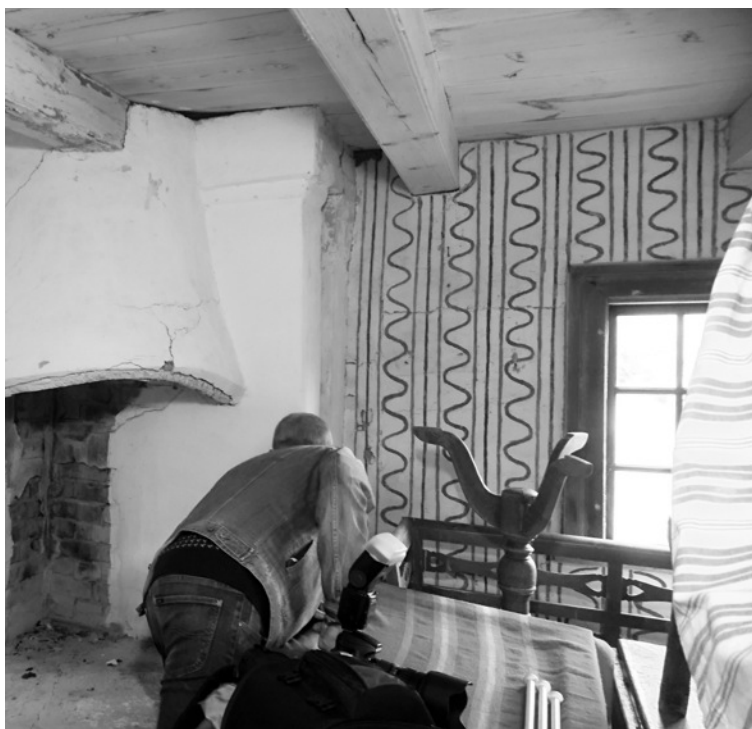
17

1. putslagret föreföll generellt tunnare här än på övriga väggar
  2. dekorerna var mer småskaliga och något mer omsorgsfullt utförda.
- Såväl lerkliningens sammansättning som färgmaterialen föreföll dock vara identiska med dem i resten av rummet (17).

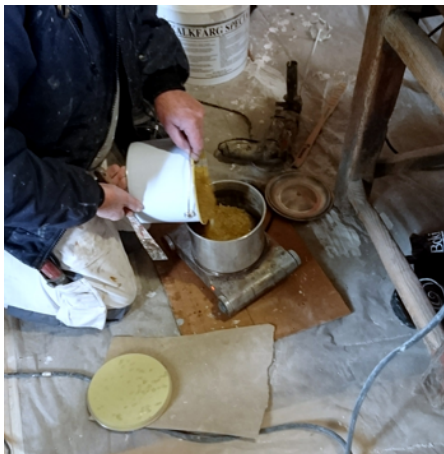
18

Limfärgen tillverkades på sedvanligt sätt av benlim (18) och krita.

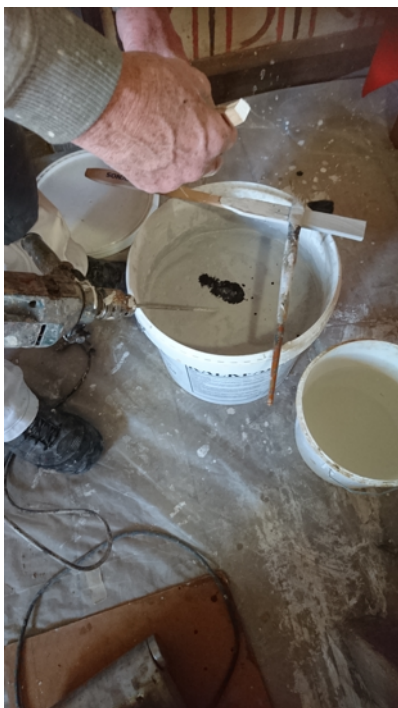
21

Nytt fokus - nya frågeställningar. Nu skulle det bli en takfärg med rätt nyans och lagom limstyrka. Det handlar om att bryta men inte förbryta sig (21), att göra stark men inte överstark...(22, 23)  
"Nej låt dig ej förhårdna i denna hårda tid - det alltför hårda brister..." skrev Wolf Biermann och vi pratade om att det i hög grad också gäller huskroppen som helhet med alla dess inneboende beroendeförhållanden: mellan olika skikt och mellan olika material inom samma skikt ända ner på partikelnivå; smidigheten som måste finnas för att allt skall hålla ihop.

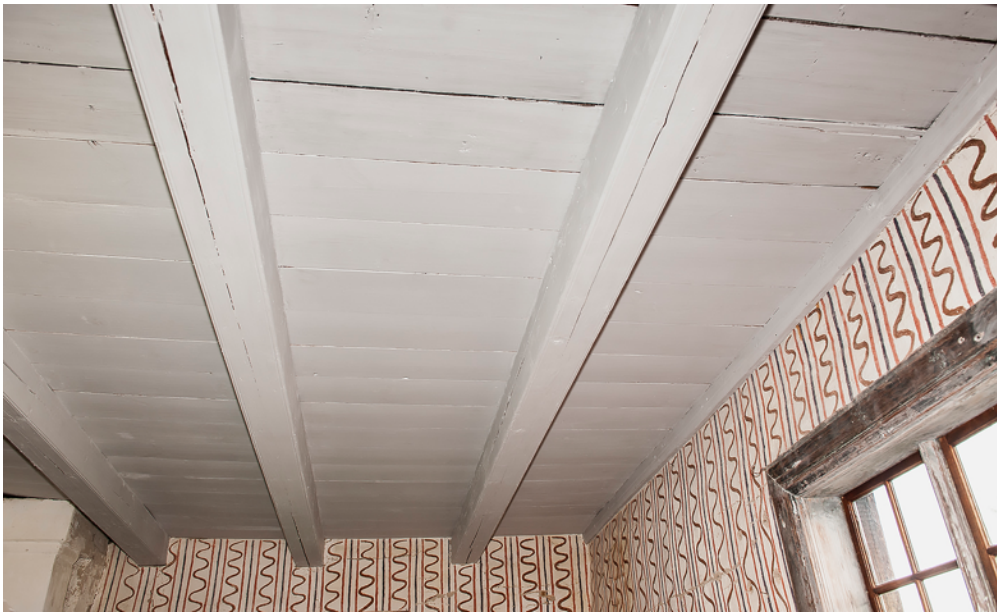
25

Förvandlingen av taket var också något man gillade. Det var häftigt att se "själva rummet" som någon sade. Då skall vi komma ihåg att allt lösöre fortfarande tronade mitt i salen. Skillnaden var att taket nu var ljust och enfärgat och att väggarna var frilagda - och det gjorde tydliga skillnad (25).

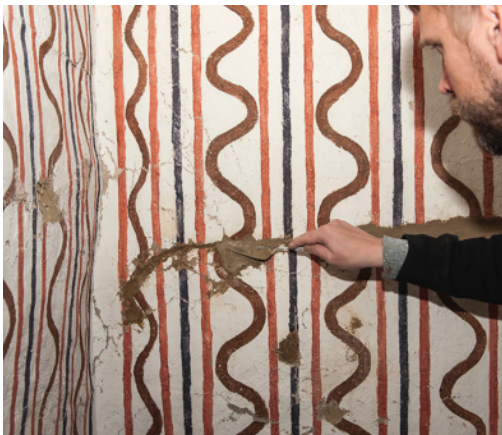
26

Allteftersom arbetet fortskred stabiliserades de lossnade väggpartierna bit för bit. När lerlimmet torkat kunde vi fortsätta med stockning av de sprickor och lakuner som uppstått (26). Dessa moment varvades och det var ibland nödvändigt att lämna en vägg i fred så att allt fick sätta sig.

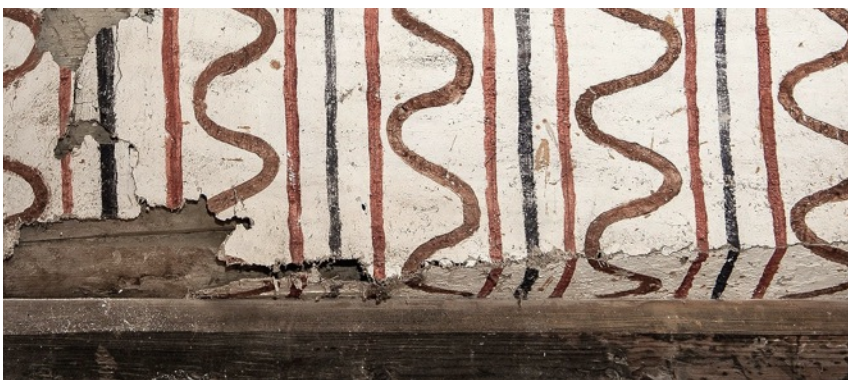
27

På den norra väggen hade sättningen varit så kraftig att lerkliningen veckat sig när den inte längre fick plats (27). Den var bitvis supertunn men höll ihop ändå av gammal vana.

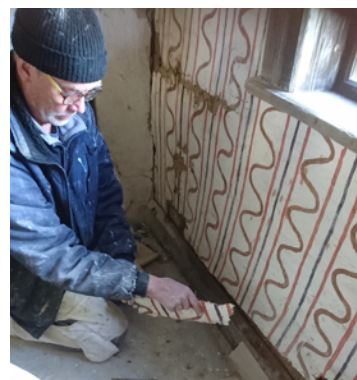
28

Bitarna fick lossas försiktigt, beskäras och återinpassas i mönstret (28).

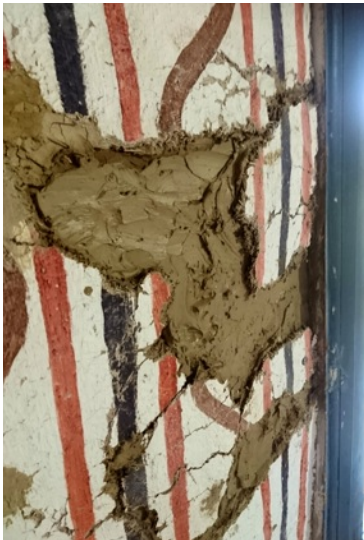
29

Det var långtifrån alla friställen som kunde återfyllas med "originaldelar" men där det var möjligt var det väldigt tillfredställande - som när pusselbitarna äntligen formas till en bild (29).

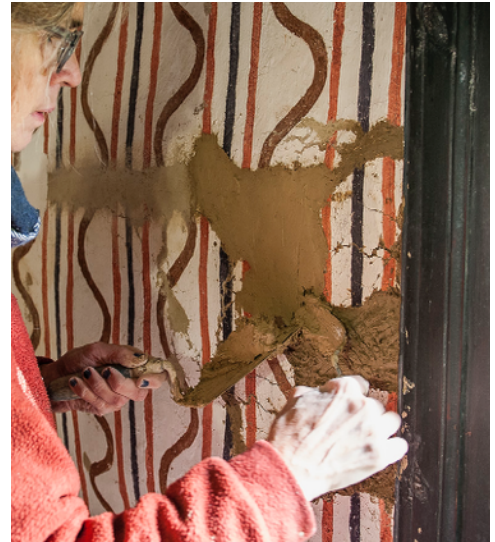
30

Ytputsens som användes på lagningarna bestod av lera och marmormjöl samt kiselgur och halmströ. Kiselgur använde vi eftersom den är en fingraderad ballast, finare än exempelvis sand. Det ger en följsam struktur som lätt smyger in i små sprickor (30).

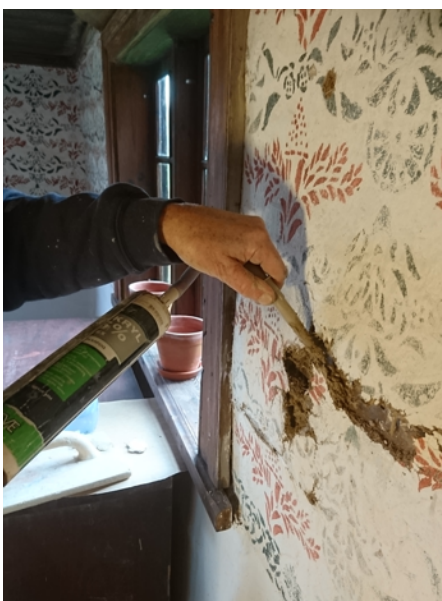
31

Arbetet med fastläggning av lerklining i kammaren påbörjades (31, 32). Även här fungerade lerlimmet bra. De allvarligaste skadorna fann vi på den östra innerväggen och liksom på motstående sida av samma vägg följde skadorna stockvarven.

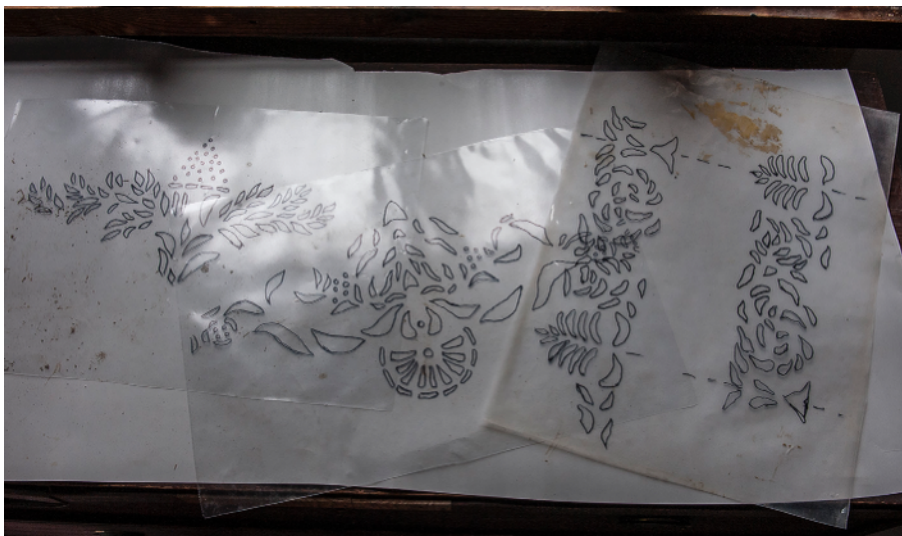
Kammarens väggdekor avritades på schablonark för kommande kompletteringar på friställen och i större spricklagningar (33).

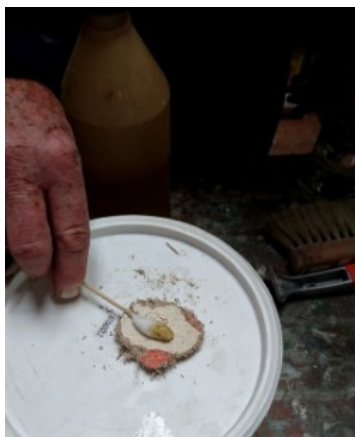
34

Vi utsatte den för prov med saltsyra för att påvisa eventuell inblandning av kalk (34). Det fräste och bubblade men färgen förblev intakt vilket styrkte antagandet om att det rörde sig om en kalkfärg. Detta i kombination med vad vi inhämtat hos Arja Källbom alias Syster Umbra gjorde att vi bestämde oss för att pröva kalkkaseinfärg.

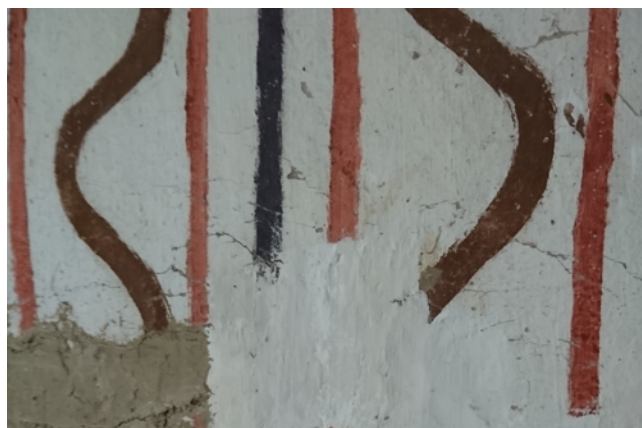
35

Vi provmålade alltså med kalkkaseinfärg som bottenfärg på små partier av de lagade sprickorna. Man kunde direkt se att det fungerade; strukturen harmonierade bra med den omgivande ytan. Nyansen stämdes av med hjälp av torrpigment löst i vatten; oxidgult, bensvart och bränd terra och hölls, av antikvariska skäl, en aning ljusare (35).

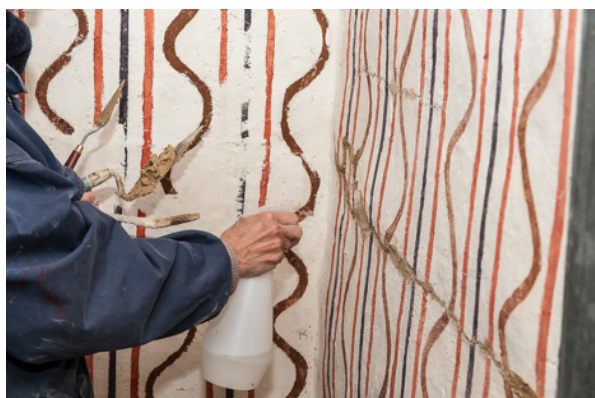
36

Så här gick det till när det fungerade som bäst: den stockade lakunen eller sprickan fuktades varpå ytputsen påfördes tunt men med relativt mycket inblandning av strö för att motverka sprickbildning (36).

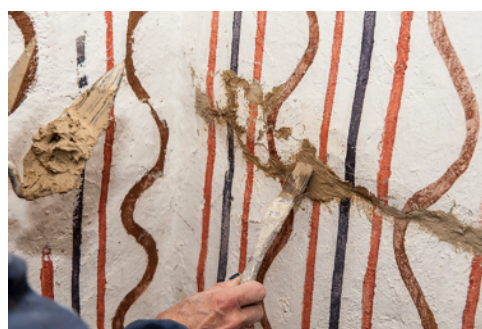
37

Därefter ströks ytan, liksom skarven mellan lagning och originalmaterial, med en pensel så att övergången kunde gå ut i intet. Sist gjordes några lätta vertikala penseldrag för att anpassa lagningen till den omgivande ytstrukturen (37).

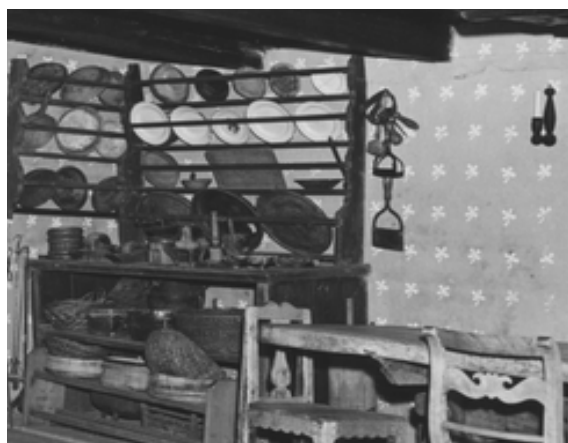
38

I köket föreföll det mesta vara sig likt - åtminstone vid första anblicken. Men bara två av väggarna visade sig vara intakta från renoveringen 1932/33, nämligen den västra och den norra där lerkliningen fått vara kvar. På den södra och östra väggen har putsen ersatts med någon form av träfiberskiva. Målning och schablonering har därefter kopierats från de lerklinade väggarna (38, 39).

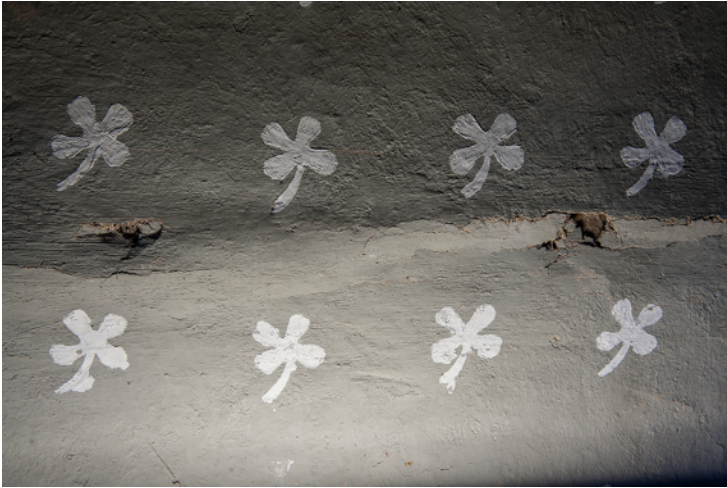
40

Skadorna på lerkliningen kände vi igen från övriga rum; putsen som släpper, buktar ut och spricker (40). Den västra väggen bedömde vi som mest skadad, därefter den norra. Putsskiktet framstod på många ställen som väldigt tunt.

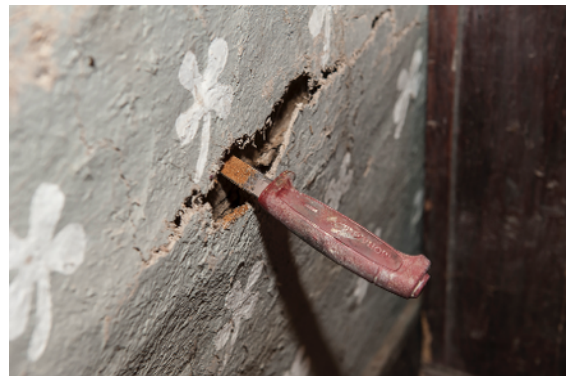
41

Mitt under det västra fönstret, ca 60 cm från golvet upptäcktes, i samband med att lerkliningen öppnades för fastläggning, en rötskada på timmerstocken (41).

Skadan registrerades men lämnades utan åtgärd i denna omgång. Förslagsvis kan den undersökas och eventuellt åtgärdas från utsidan i samband med kommande panelbyte.

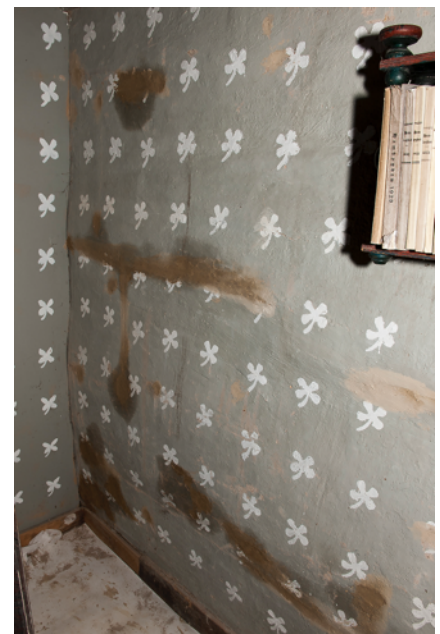
42

Lossnade partier av kökets lerklining återfästes med lerlim. Sprickor och lakuner stockades och ytputsades med samma material och metoder som använts i övriga rum (42).

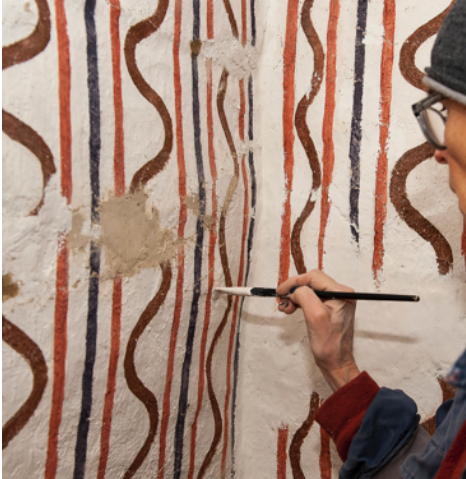
43

På fem veckor hade vi nu rört oss bit för bit från ett bildligt och bokstavligt kaos till att börja skönja en sorts ordning. Material och metoder hade utvecklats och anpassats och redan när bottenfärgen fördes på de putsade lagningarna var det en påtaglig förbättring (43).

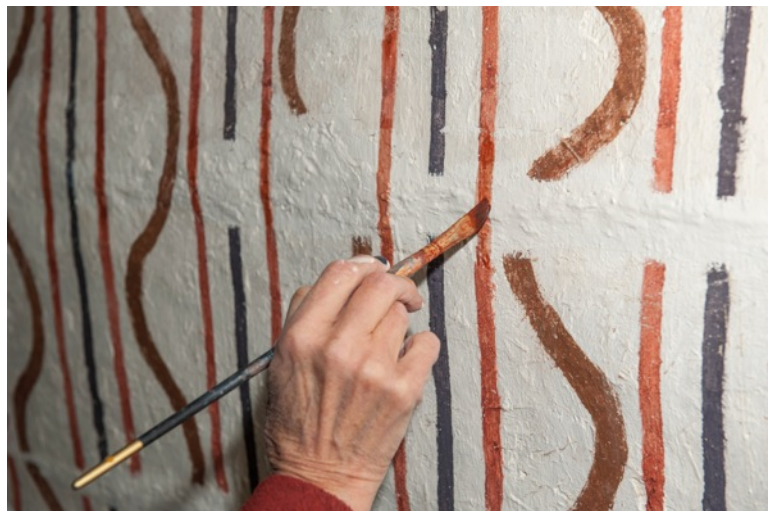
44

När sedan dekkorränderna fylldes i trädde mönstret fram och illusionen är komplett även om den som granskar på nära håll kan upptäcka åtgärderna. Vilket ju också är önskvärt (44).

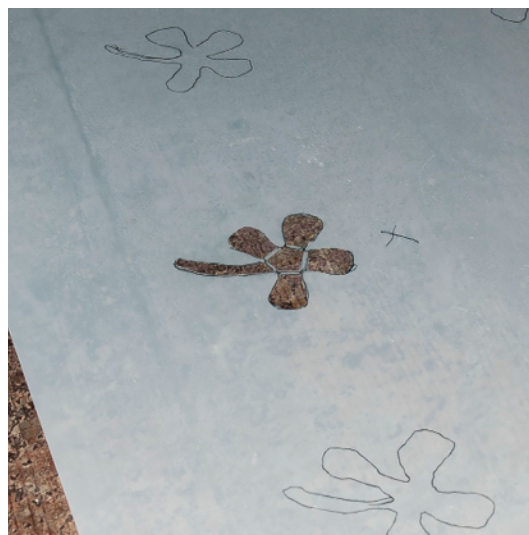
45

Schablonmönstret, en enkel blomma, kopierades och skars ut varefter mönstret stöpplades på skadeställena (45).

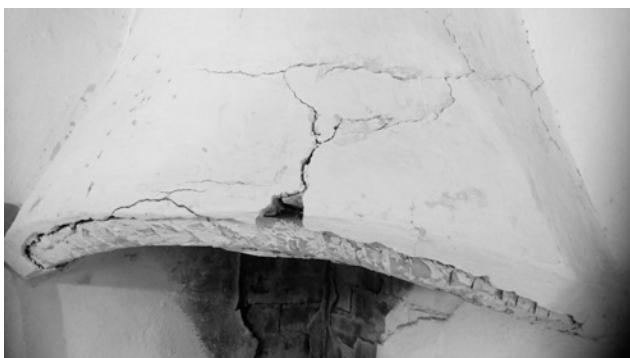
46

I stora salen hängde putsen löst på spisen och bitar hade fallit ur (46). Skadorna lagades med ett lerbruk som hade en något större inblandning av sand jämfört med lagningarna på väggen (47). Den bättrades därefter med limfärg (48).

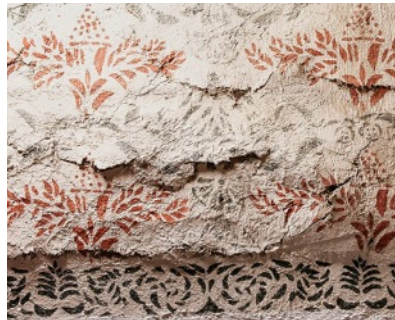
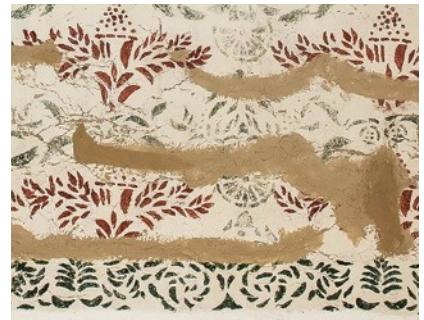
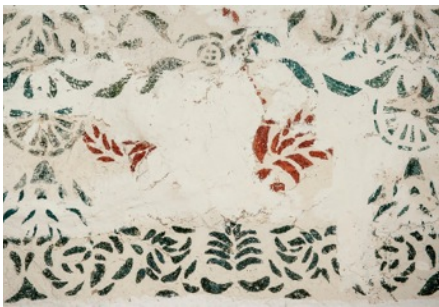
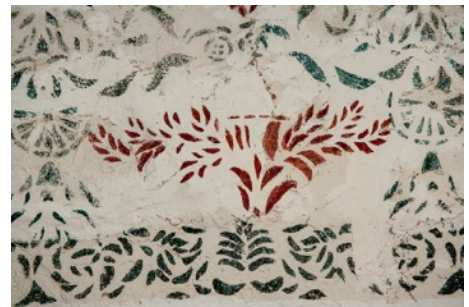
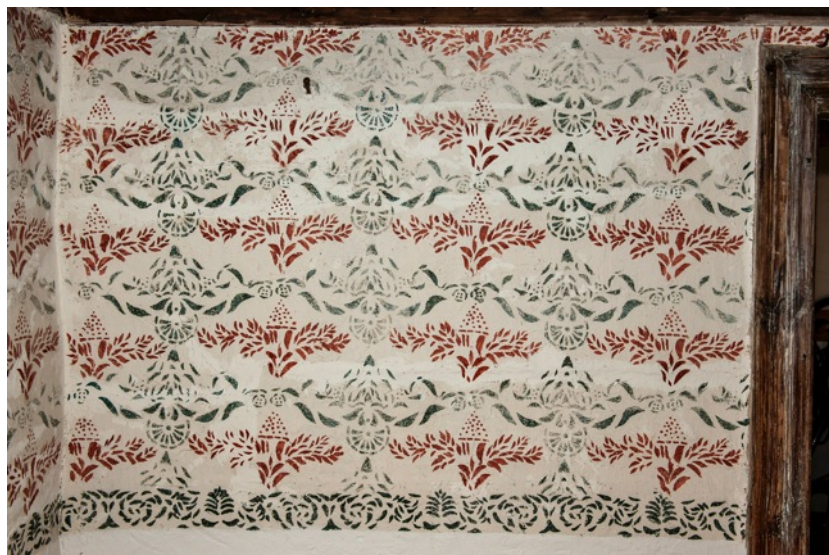
Det var då den verkliga belöningen kom; det sista steget på vägen från trasigt till helt (49, 50) från ofullständigt till komplett (51, 52, 53). Att kunna ta ett steg tillbaka och äntligen få se hela mönstret (54).
